1927年北丹後地震における京丹後市網野町網野区 の被害と復興過程

The Kitatango earthquake struck at 6:27 pm on 7 February 1927, and caused the gigantic devastation in and around the joint zone of Tango Peninsula, northern Kyoto Prefecture. The author has examined actual damage and reconstruction process of severely damaged Amino town based on documents of local self governments and private property. The results are shown as followings.

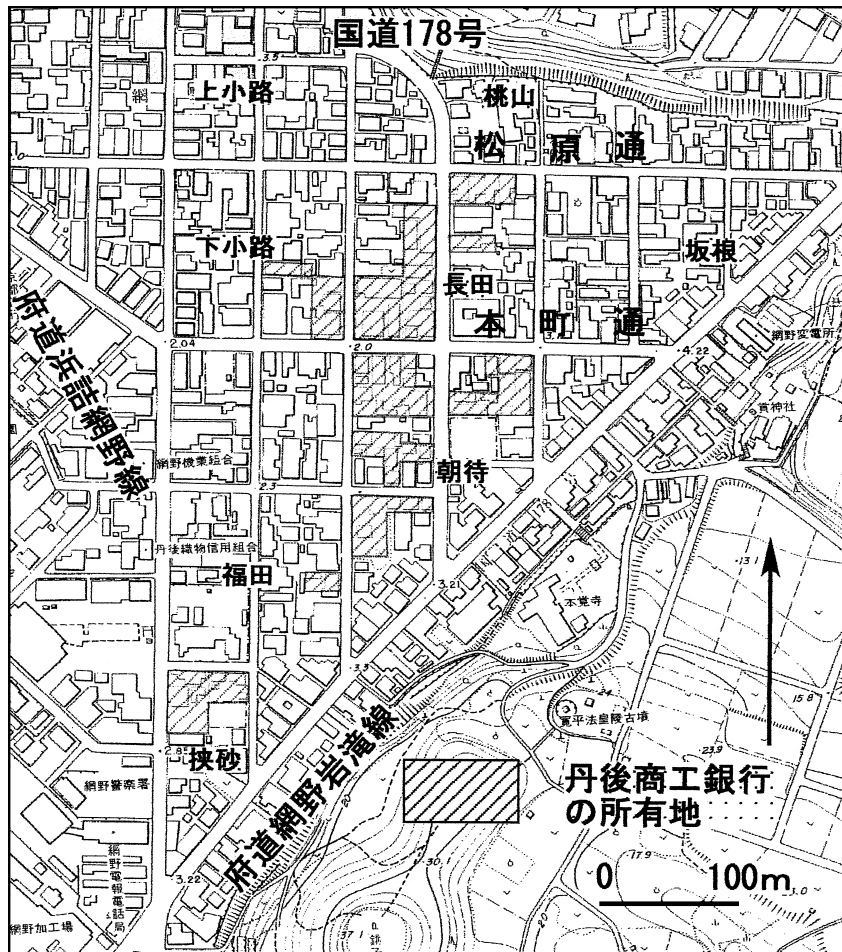
図11 網野区中心部の市街地（2500分の1 網野図 昭和53年測図、土地所有は文献39による）

よびと小浜への道路（現国道178号）の南北道路を基準道路とし、これらに直交する格子状の街路を新設した。全ての道路に排水溝が設置され、交差点の角切りを実施している。外縁の不規則な形状を含めて約38個のブロックを設定した。東西道路として本町通が中心道路であって市街地を南北に分け、防火帯を意識したものと推定される。多くの担保物件を有する丹後商工銀行の所有地は本町通を中心に広い面積を占めて分布している⁽³⁹⁾。図12には松原通と本町通間の宅地割を示す。代表的なブロックは100 m × 50 m の長方形ブロックをなし、全家屋の間口が道路に面するよう配置されている。南北面には各5戸を置き、中間部は東西に背割りして平均20～23戸を配置している。図12から明らかなように、画一的な地割は採用していない。道路幅の実測結果によると、国道178号、府道浜詰線や岩滝線、本町通では幅約9 m（排水溝幅2 mを含む）であり、松原通は約6 m（排水溝幅約1 mを含む）、その他の道路は幅4.5 m ～ 5.5 m であった。計画には歩道や公園、緑地帯は設定されていない。図13は復興直後（昭和3年）の松原通の景観で、手前の瓦葺の建物を除きトタン葺平屋建が多数を占めている。
